# 浜松城発掘通信

Nº15

浜松市文化財課 2021年 2月 22日

航空写真撮影や航空レーザ計測を実施しました。

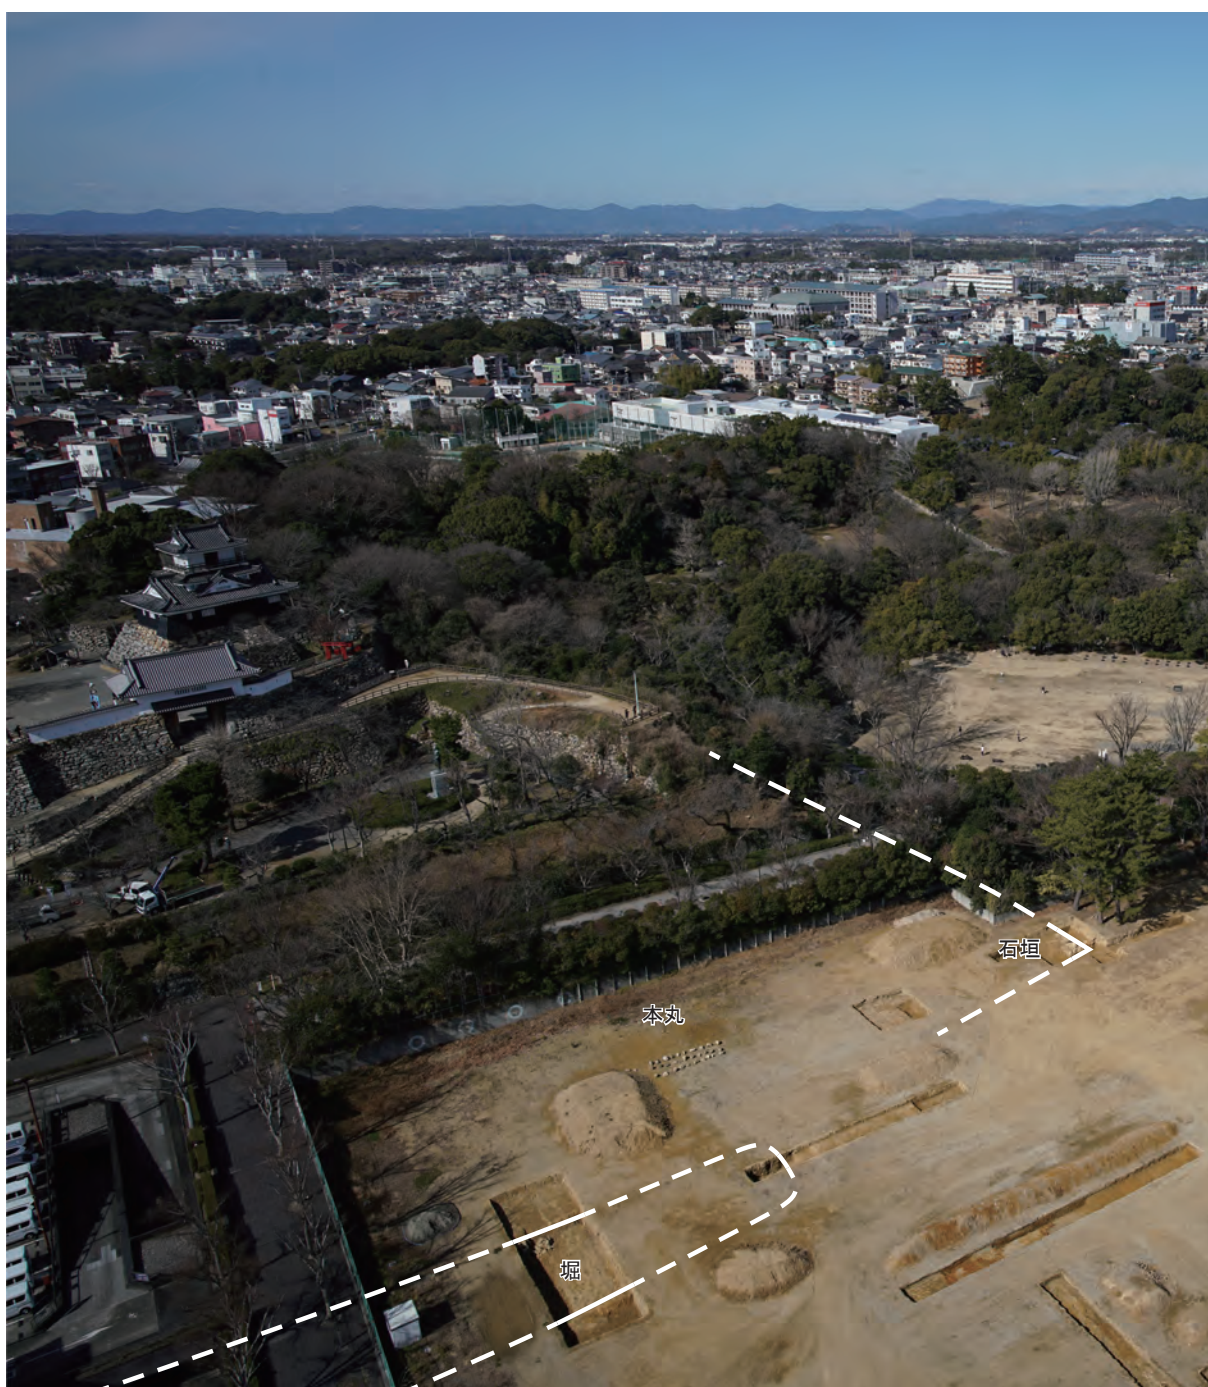
航空写真（東から調査区と天守閣をのぞむ）

令和2年度の調査では、本丸北東隅の石垣や堀など、浜松城の構造にせまる重要な成果が得られました。詳細な記録を作成するため、UAV（無人航空機）を使用して、航空写真の撮影やレーザ計測などを行いました。

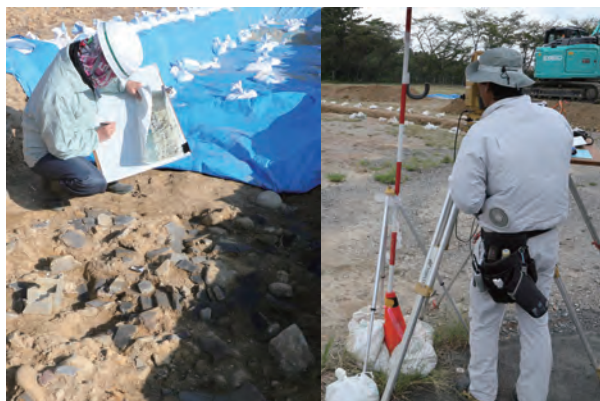
様々な記録手法（左：方眼紙に遺物の出土状態を記録、右：測量機器による計測）  
遺構などの特徴を観察しながら、記録を作成します。

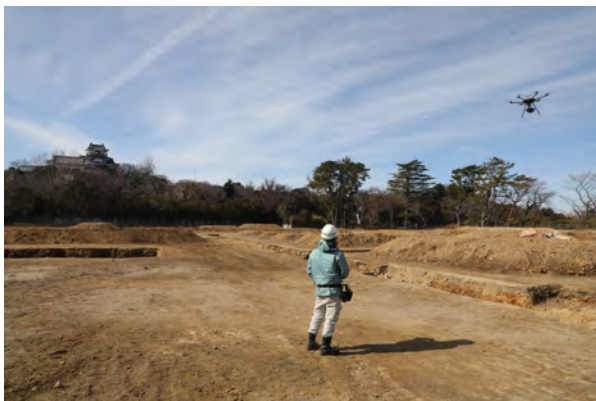
UAVでの作業風景  
UAVにカメラや計測機器を搭載し、景観写真の撮影や広い範囲を素早く高精度で計測することができます。

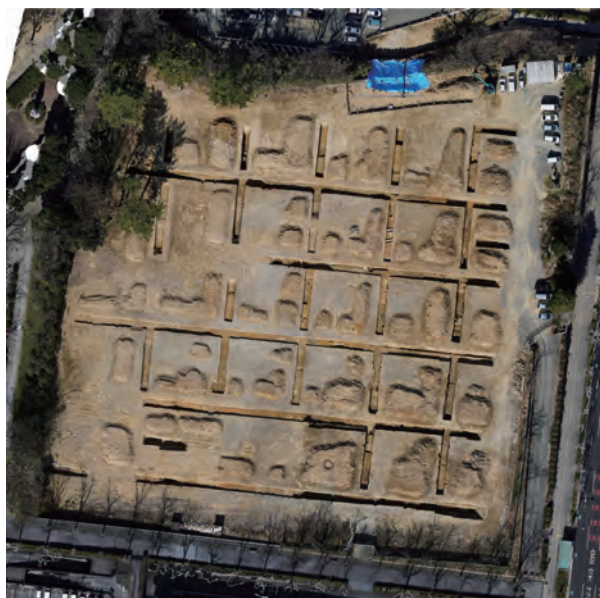
令和元年度調査オルソ画像

オルソ画像とは、レンズによる歪みをなくし、遺跡の真上からみたように処理した画像です。オルソ画像を作成することで、調査成果や過程を直感的に表現することが可能です。また、長期間にわたる調査成果を比較することも容易となります。
